热水器内胆腐蚀原因的电化学分析

摘要:某品牌热水器使用8 a后内胆发生大面积腐蚀漏水。通过对相关区域进行宏观观察、金相分析和电化学分析,对搪瓷涂层和镁合金牺牲阳极进行电化学测试以分析其失效原因。结果表明,经过多年使用搪瓷涂层性能下降、镁牺牲阳极失效,由于变形金属具有更负的开路电位,因此在筒身发生变形的区域更容易发生腐蚀,随后腐蚀发展直至穿孔,导致内胆漏水。

Failure Analysis of Water Heater Tank Corrosion

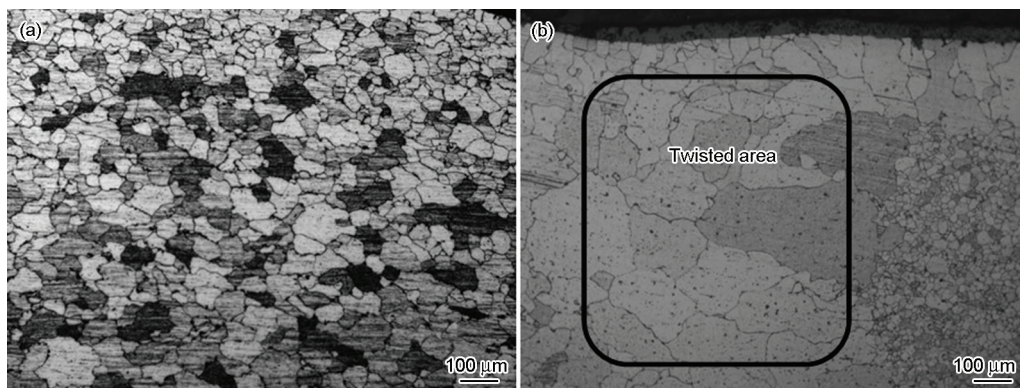
图 1 筒身基体普通区域及变形区域的微观结构

该热水器内胆材料属于低碳钢, 金相组织显示基体为铁素体和珠光体, 所有试样上均未发现明显裂纹。基体不同区域处晶粒尺寸相差较大, 具体表现为钢材表面晶粒较为粗大、变形区部分晶粒尺寸

异常。其原因是烧结搪瓷涂层过程中钢表面受热导致晶粒再结晶并长大; 变形区由于存在残余应力, 受热后发生的回复再结晶过程更加明显, 表现为晶粒异常长大, 如图 1b 所示。

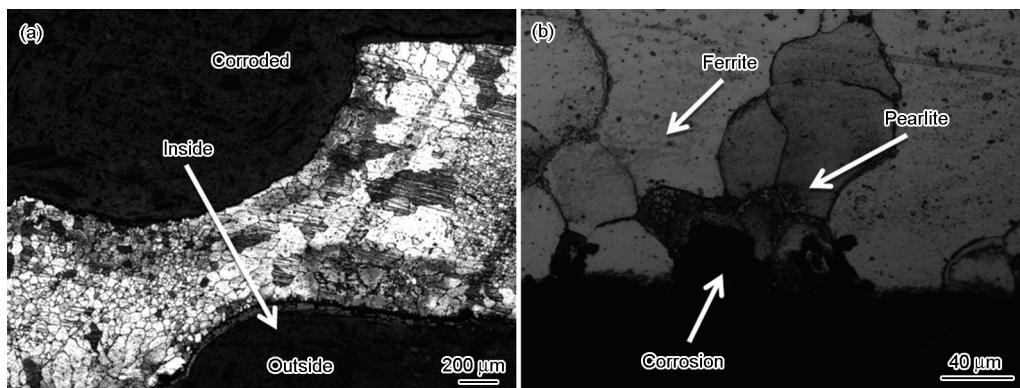
图 2 腐蚀区域的微观结构

图 2 为腐蚀区域的微观形貌, 腐蚀从热水器内部起源, 逐渐向四周发展。从腐蚀形态来看属于均匀腐蚀, 未见点蚀、缝隙腐蚀等腐蚀类型的明显特征。采用更高的放大倍数对腐蚀较为微弱的区域进行观察, 可见首先发生腐蚀的是珠光体 (图 2b)。已有研究表明^[1], 在相同情况下珠光体的自腐蚀电位比铁素体更负, 因此腐蚀起源于珠光体。

铁素体和珠光体。腐蚀区的金相组织表明腐蚀形式为穿晶腐蚀,首先发生腐蚀的组织为珠光体。

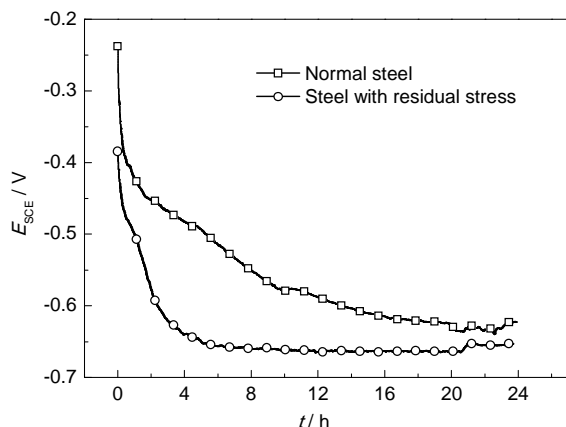
图3 变形/未变形钢在自来水中的开路电位

对热水器内胆未腐蚀区域进行取样, 分别截取热水器内胆上未变形钢板制样, 在室温下的自来水中进行自腐蚀电位测量。测试时间为 24 h, 测试结果如图 3 所示。

结果显示变形钢的开路电位比未变形钢的开路电位更负, 因此在腐蚀环境中表面发生变形的钢与周围未变形的部分形成腐蚀电偶, 变形区为腐蚀电偶的阳极, 腐蚀速度增加。

(3) 测量未发生腐蚀的变形和未变形的金属在自来水中的开路电位发现,与未变形金属相比,变形金属的开路电位更负,变形金属在二者构成的腐蚀电池中为阳极,腐蚀速度加快。因此,筒身金属发生变形处在涂层失效后迅速发生腐蚀。腐蚀产物的堆积使该处涂层破损,进而该处金属转化为裸露金属的腐蚀。

建议选取更合适的内胆材料,减小应力对开路电位的影响。优化内胆连接的焊接工艺和内胆涂层的涂装工艺,增强焊缝区附近涂层的耐久性。从电化学保护角度来说,要定期清理热水器内胆,使用两年后要去除水垢以保持镁棒阳极的活性,只要镁阳极能够正常工作,且水箱内一直有水,热水器内胆就不会发生严重的腐蚀。

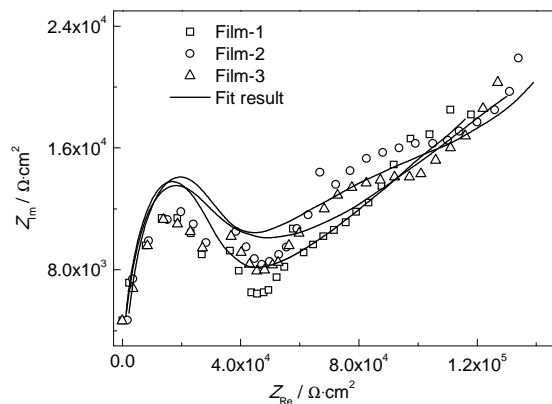
图4 完好涂层的Nyquist图

该品牌热水器内胆上为搪瓷涂层, 在内胆上涂层完好的区域取样进行电化学阻抗测试, 在不同的涂层完好区截取 3 个平行试样, 记为 Film-1, Film-2, Film-3。

由图 4 可见, 涂覆了搪瓷涂层的内胆的 Nyquist 曲线具有两个容抗弧的特征, 表明涂层底部均发生了不同程度的腐蚀。搪瓷涂层的等效电阻仅为 $10^4 \sim 10^5 \Omega \cdot \text{cm}^2$ 左右, 其腐蚀防护作用已经很差。即经过 5 a 的冷热水交替浸泡后, 该搪瓷涂层的屏蔽性能下降很大, 内胆中的自来水能较容易地渗透穿过涂层达到内胆金属表面导致金属发生腐蚀, 内胆金属的腐蚀反应受氧扩散控制^[8]。

(1) 经过多年的在冷热水交替的环境中服役, 热水器内胆上搪瓷涂层的等效电阻变得很小, 表明在使用多年后该涂层的屏蔽性能变得很差, 自来水等腐蚀溶液能较容易地渗透涂层达到金属表面使金属发生腐蚀。虽然涂层屏蔽性能变得很差, 但由于腐蚀反应受氧扩散控制, 热水器内胆这个相对封闭的环境导致氧气无法迅速补充, 因此发生腐蚀的表面也是有限的。

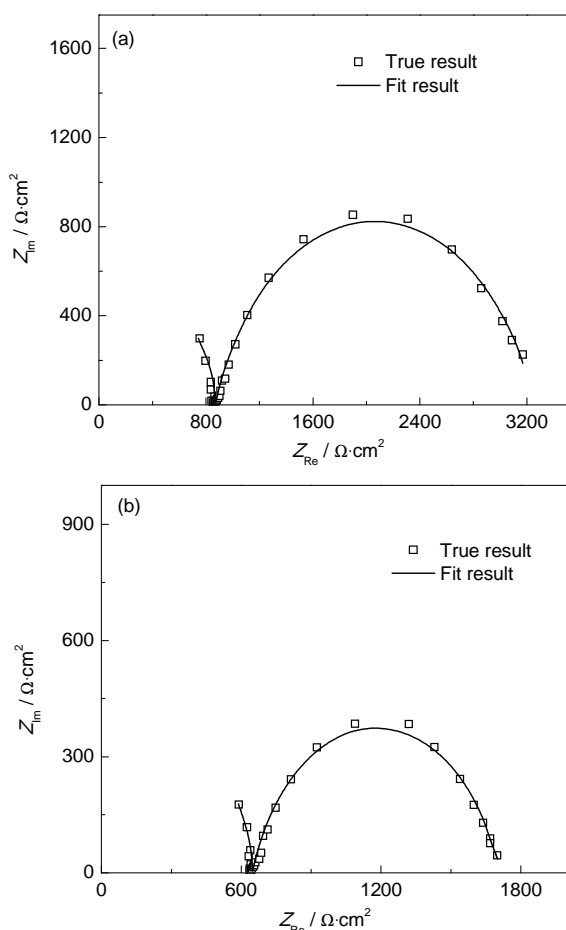
图5 镁合金牺牲阳极在室温和 50 °C 自来水中的 Nyquist 图

以减少热水器箱体的腐蚀。热水器漏水现象发生后, 剖开热水器内胆取出该镁合金牺牲阳极, 发现镁阳极表面存在大量的水垢, 镁阳极的腐蚀量很少。另外, 热水器内胆上出现的大量的腐蚀说明该镁合金牺牲阳极没有起到对热水器内胆的腐蚀保护作用。

截取部分阳极在室温和 50°C 的自来水中进行电化学阻抗测试, 结果如图 5 所示。从图中可见镁合金在两种温度的自来水中阻抗特性相似, 曲线由高频下一不完整容抗弧和中低频下的一个完整容抗弧构成。笔者认为, 高频下的不完整容抗弧代表了表面上的水垢层, 这层水垢具有一定的致密度, 能隔绝镁合金表面和外界溶液, 相当于增大了镁合金牺牲阳极的接水电阻, 导致镁合金阳极几乎不发生腐蚀, 无法向热水器内胆提供足够的阴极保护电流, 导致腐蚀大量发生^[9]。

(2) 虽然热水器内胆上预装了防腐镁棒, 但由于热水器内胆内部的水垢无法及时清理, 加上镁本身的存在就会增加水垢的形成, 导致镁棒表面形成了较为致密的水垢层, 大大增加了镁阳极的接水电阻,

使得镁阳极的防腐作用失效。另外,热水器内胆中水量不足,也会使镁阳极失去保护作用,同时干湿交替还会使涂层加速失效。
